# COMUNE DI CARDINALE

| | <b>INTERVENTI DI SISTEMAZIONE DELLE PENDICI SOVRASTANTI IL CENTRO STORICO DEL COMUNE DI CARDINALE – CODICE CZ042A/10.</b> |

| <b>A1.7</b> | <b>RELAZIONE PAESAGGISTICA</b> | |

## RELAZIONE PAESAGGISTICA

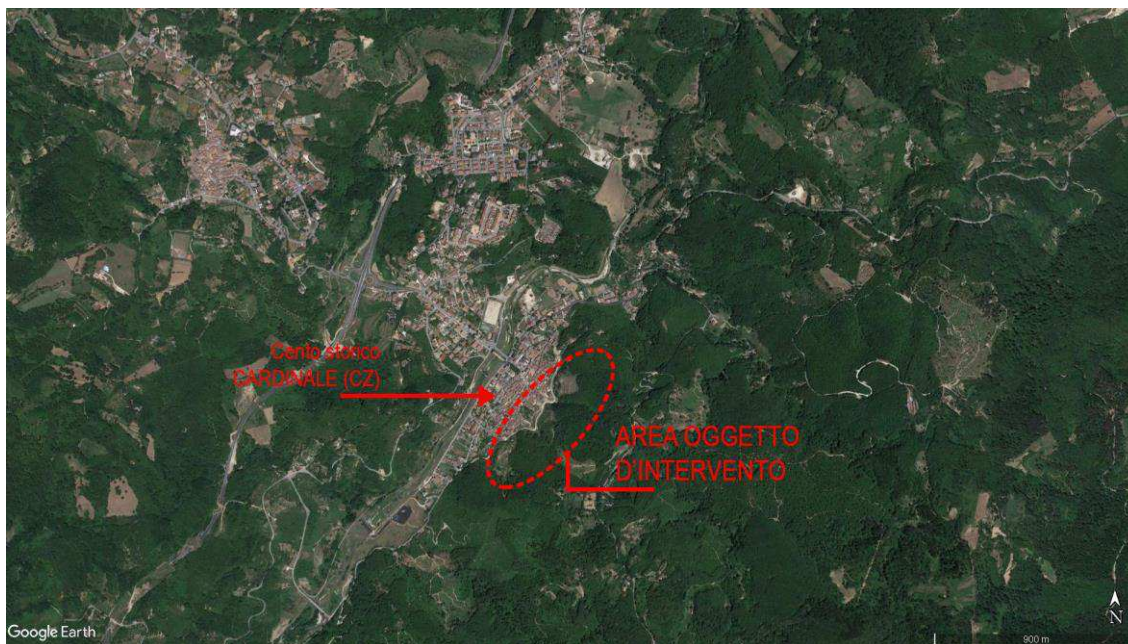
L'area d'intervento è ubicata a sud-est del centro storico di Cardinale (CZ); essa è evidenziata con cerchiatura rossa nella foto di seguito allegata.

*Ortofoto dell'area interessata*

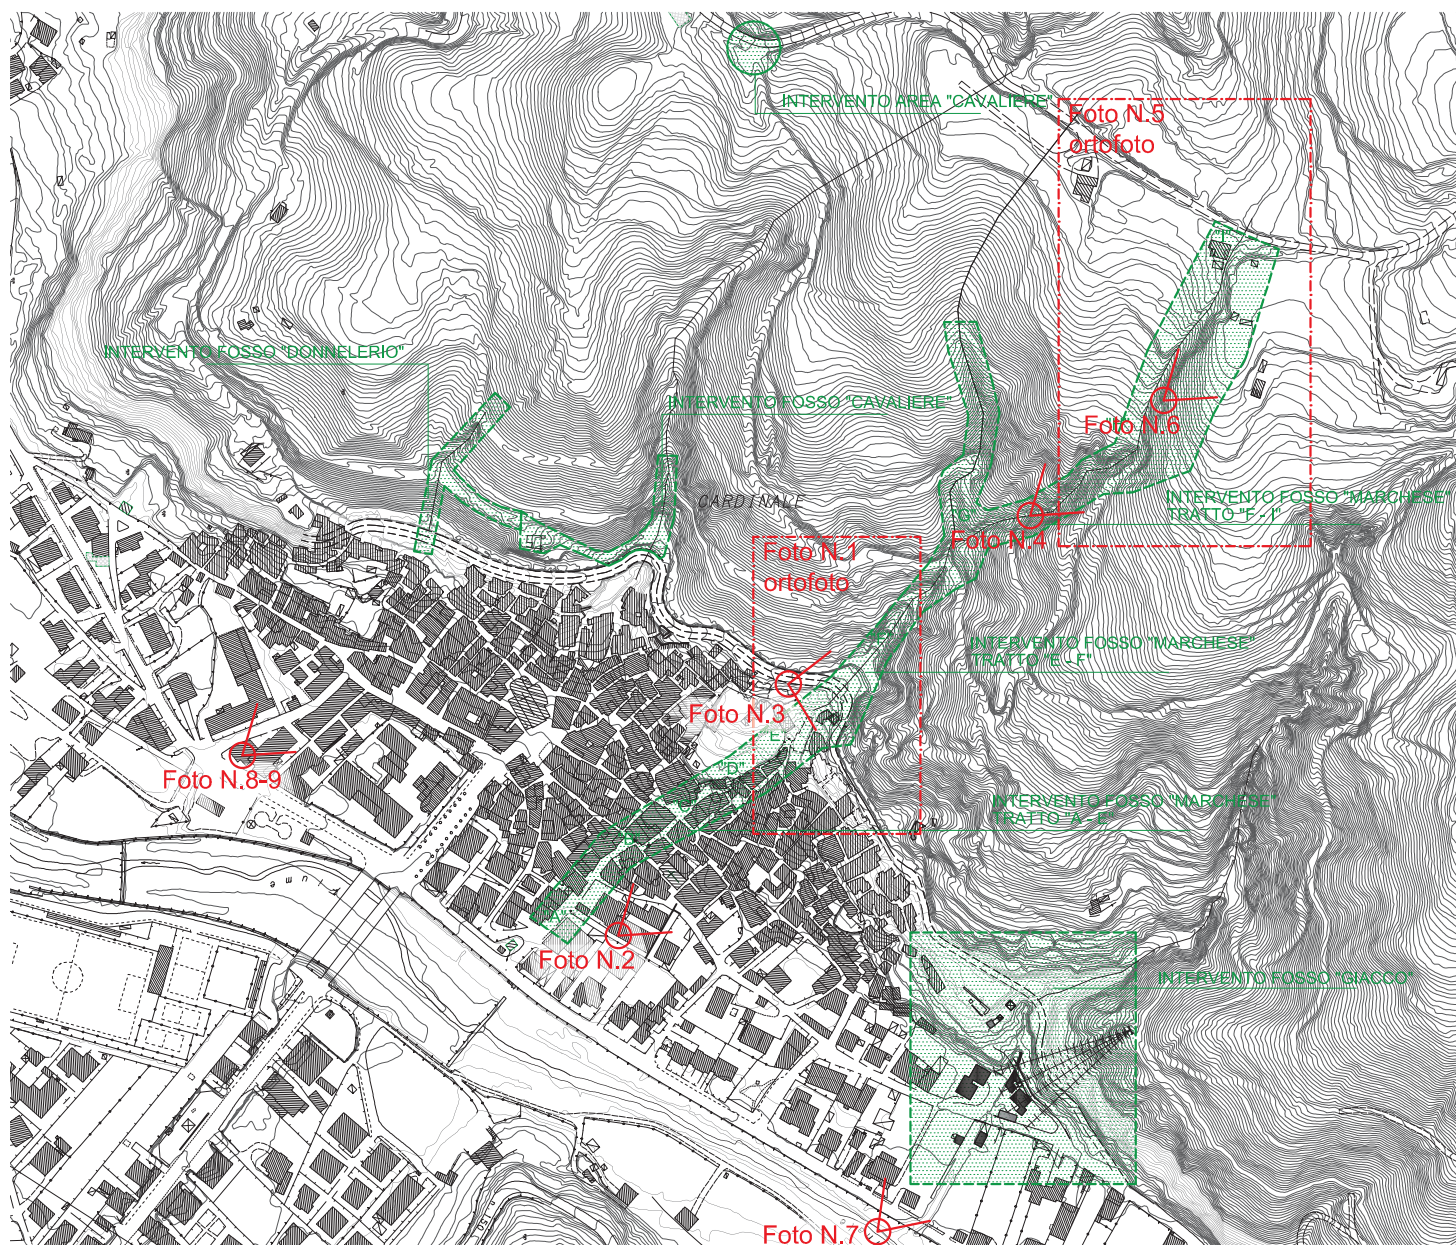
Scala 1:5000

## AEREOFOTOGRAMMETRIA CON PUNTI DI RIPRESA E INDIVIDUAZIONE DEGLI INTERVENTI

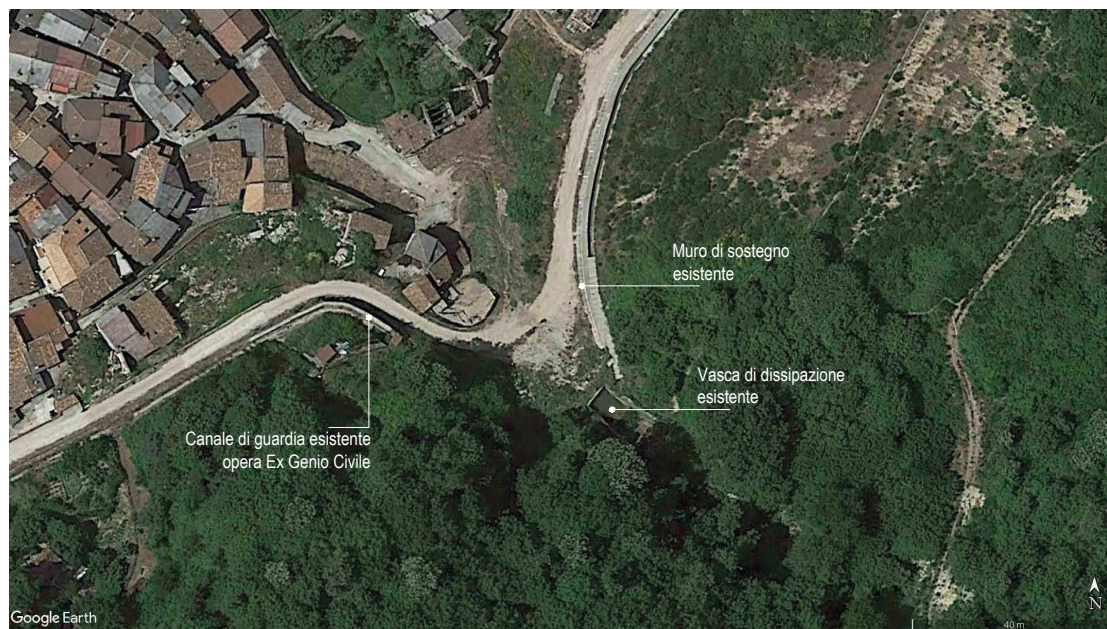
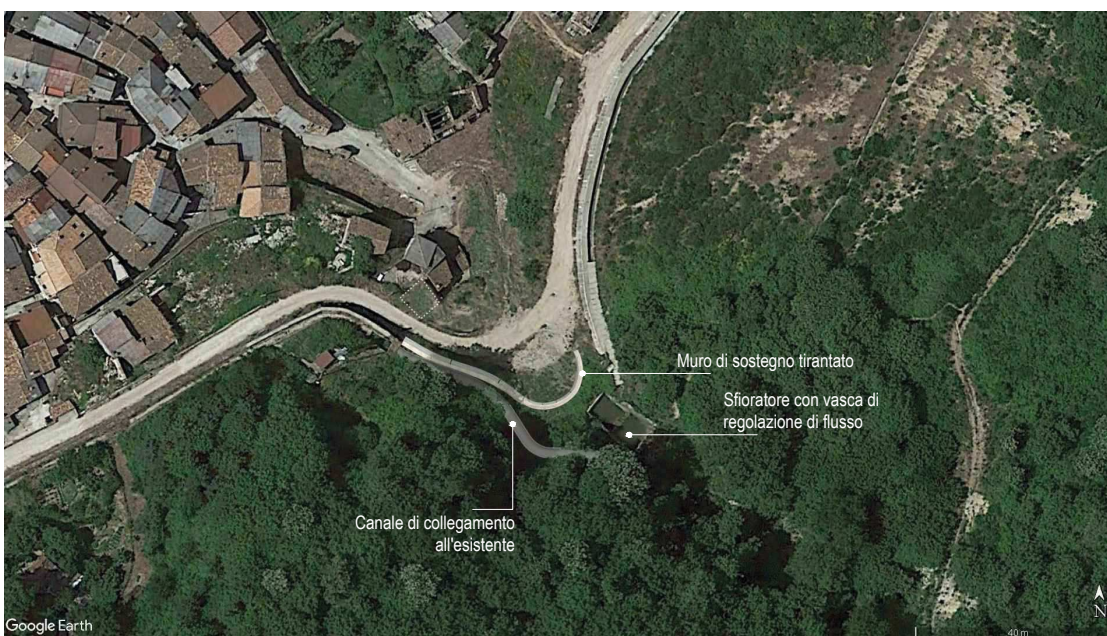
Foto N.1 \_ Ortofoto Fosso "Marchese" (ante operam) \_ 30/06/2016

Foto N.1 \_ Ortofoto Fosso "Marchese" (post operam) \_ 30/06/2016

- Interventi di completamento della rete di colo in prossimità del fosso naturale "Marchese" mediante collegamento della traversa idraulica esistente con il "canalone" a sezione trapezoidale realizzato dall'Ufficio del Genio Civile di Catanzaro negli anni '50 per l'allontanamento dal centro abitato delle acque pluviali di ruscellamento della collina "Costa" verso il fosso "Giacco";
- Realizzazione del muro in c.a. "portacanal" di raccordo con l'opera idraulica esistente sul Fosso "Marchese" e completamento funzionale della rete di colo del settore interessato;
- Rimozione della frana ubicata in località "Giacco" e rinaturalizzazione dell'area interessata mediante opere d'ingegneria naturalistica.

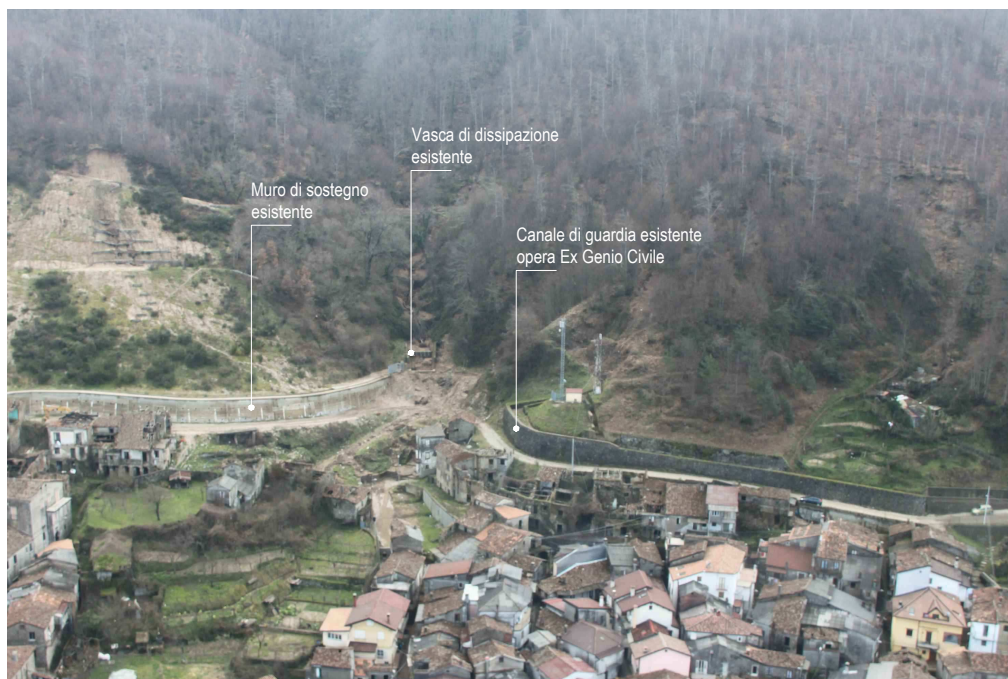
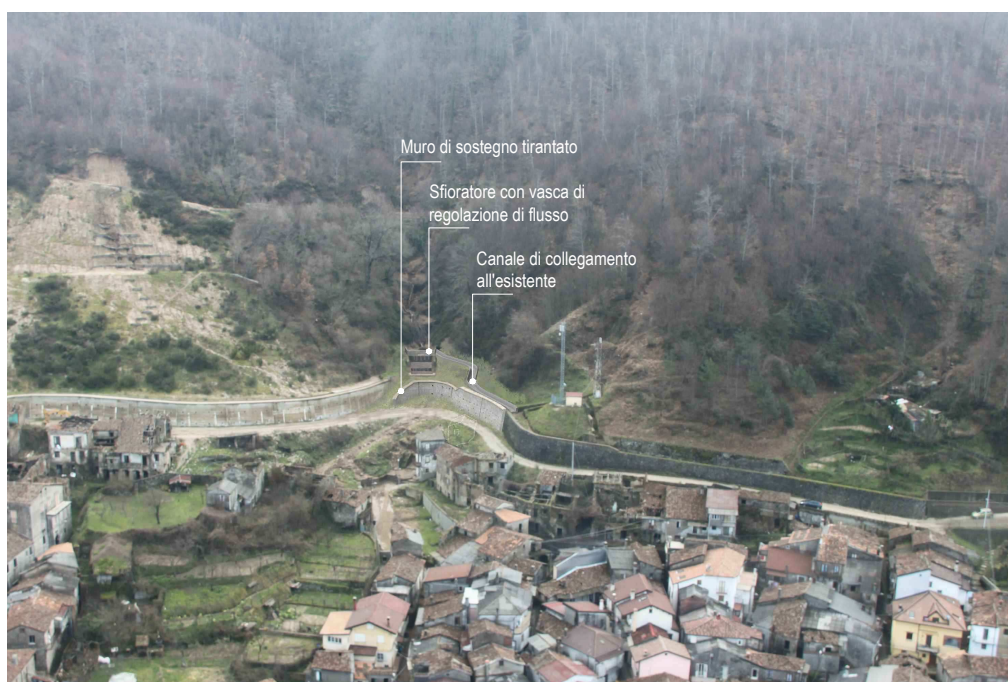
Foto N.2 \_ Vista a volo d'uccello Fosso "Marchese" (ante operam)

Foto N.2 \_ Vista a volo d'uccello Fosso "Marchese" (post operam)

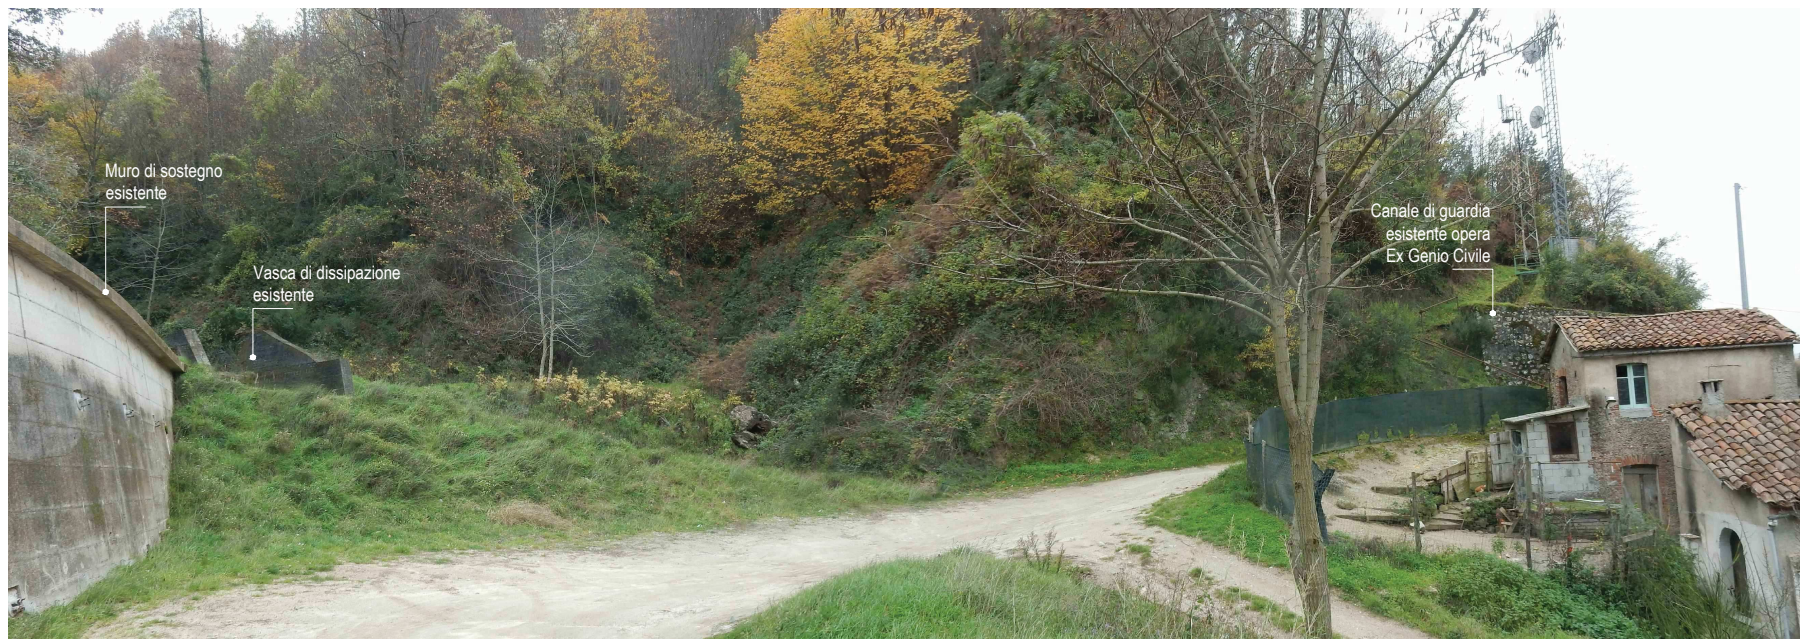
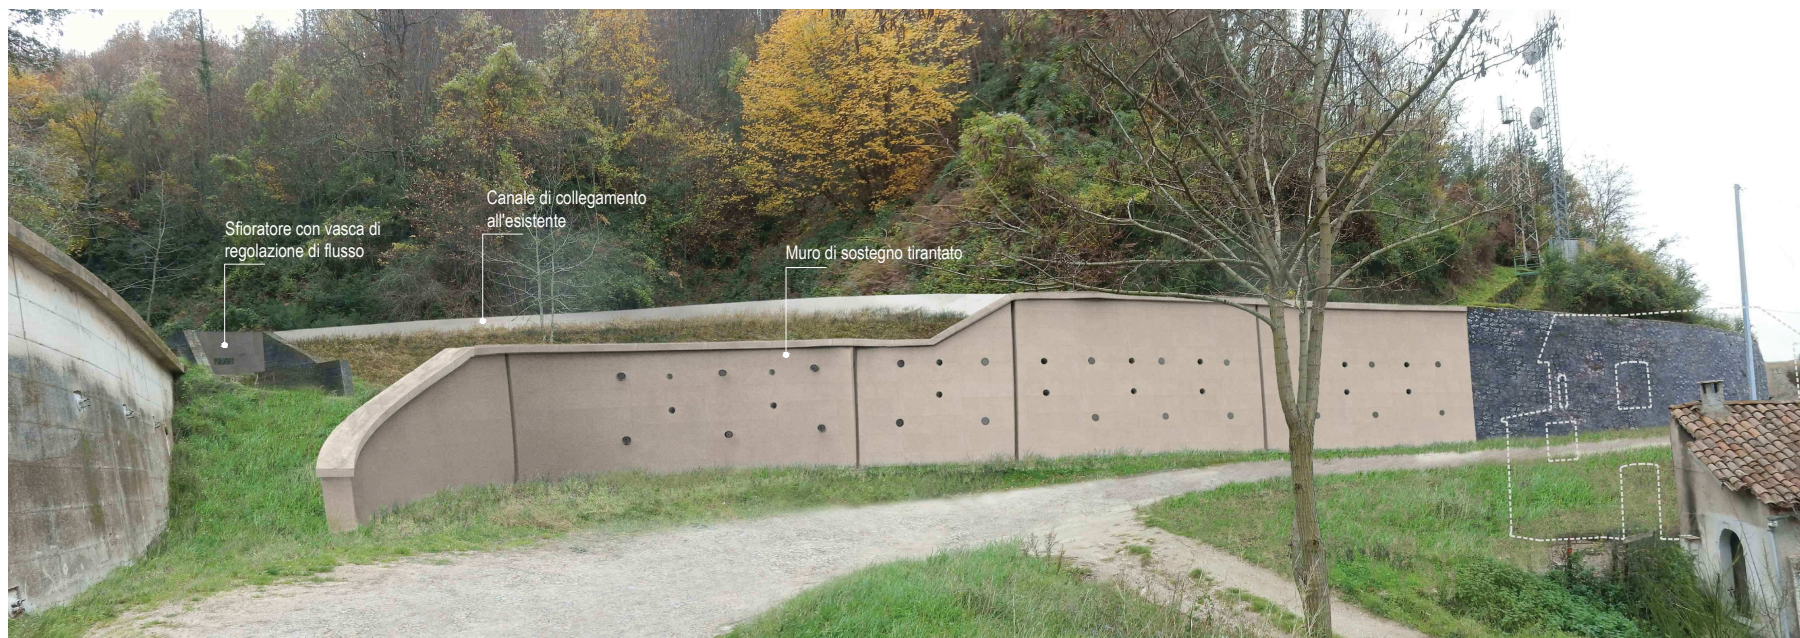
Foto N.3 \_ Vista Fosso "Marchese" (ante operam) \_ 30/11/2017

Foto N.3 \_ Vista Fosso "Marchese" (post operam) \_ 30/11/2017

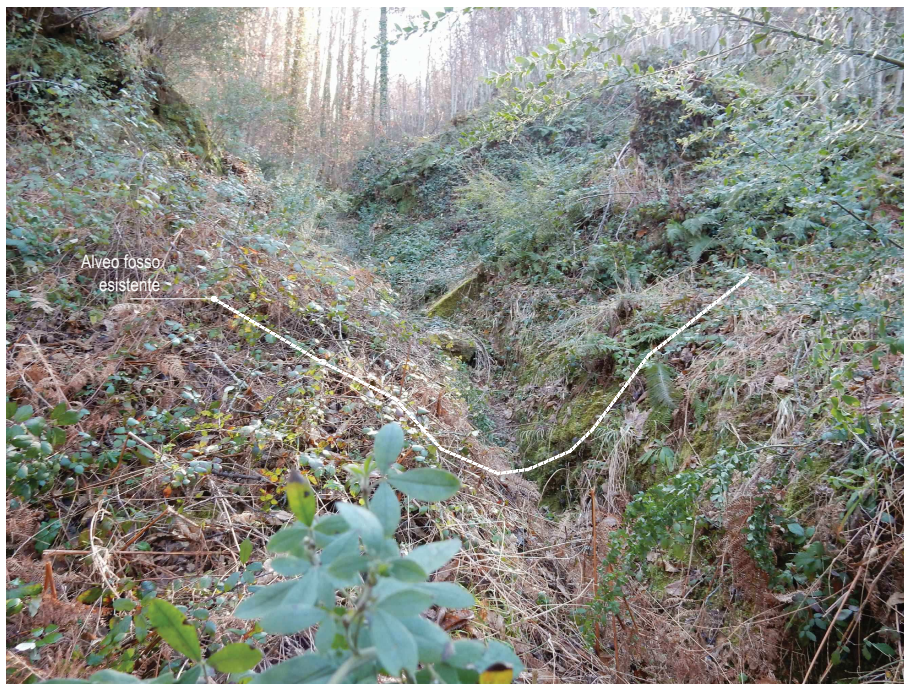
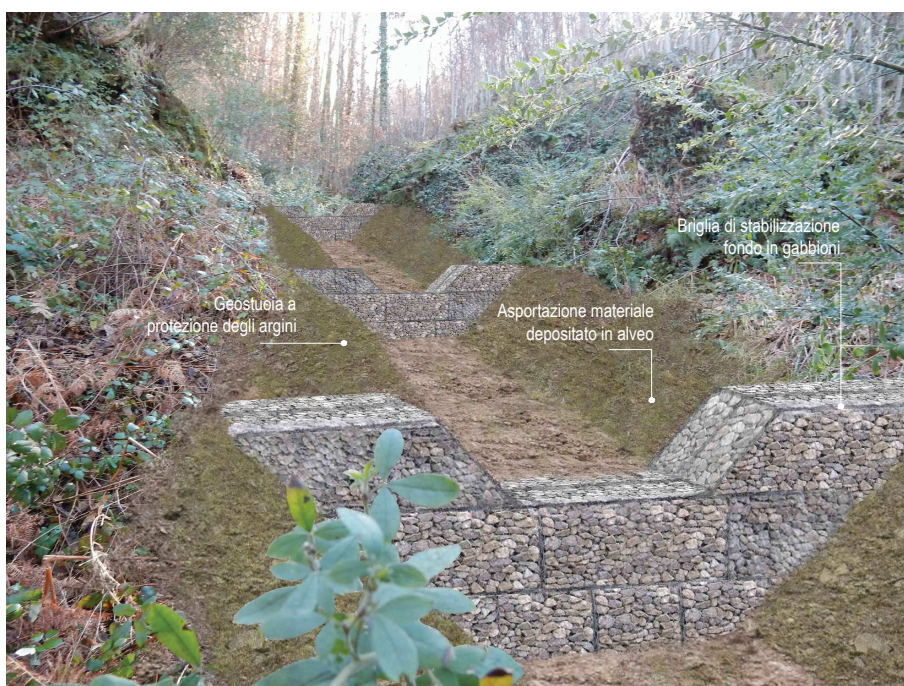
Foto N.4 \_ Vista interno Fosso "Marchese" (ante operam)

Foto N.4 \_ Vista interno Fosso "Marchese" (post operam)

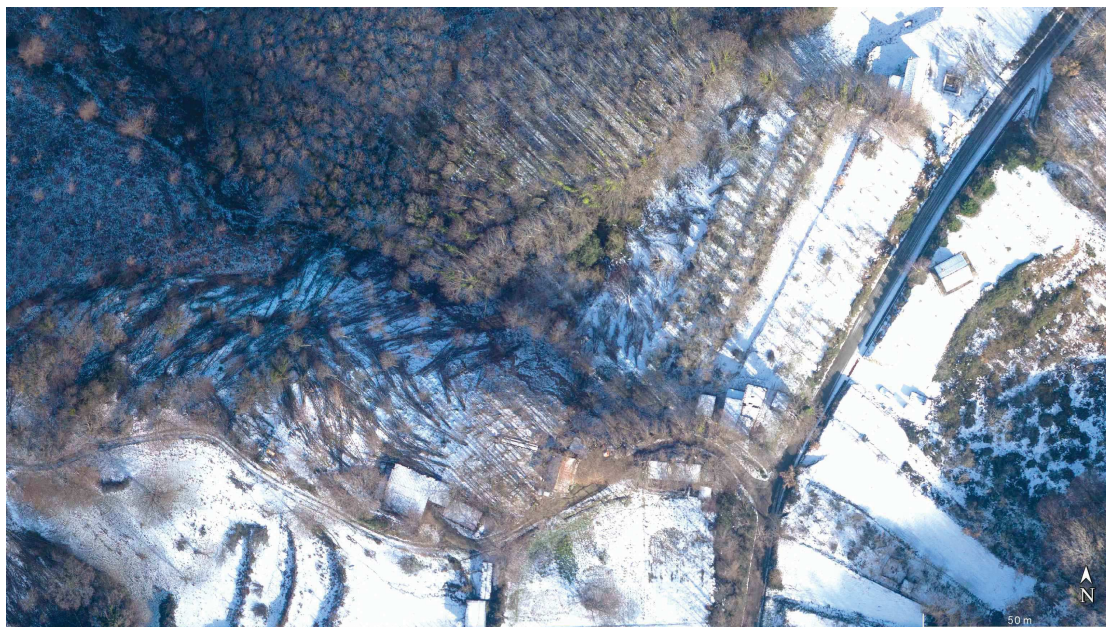
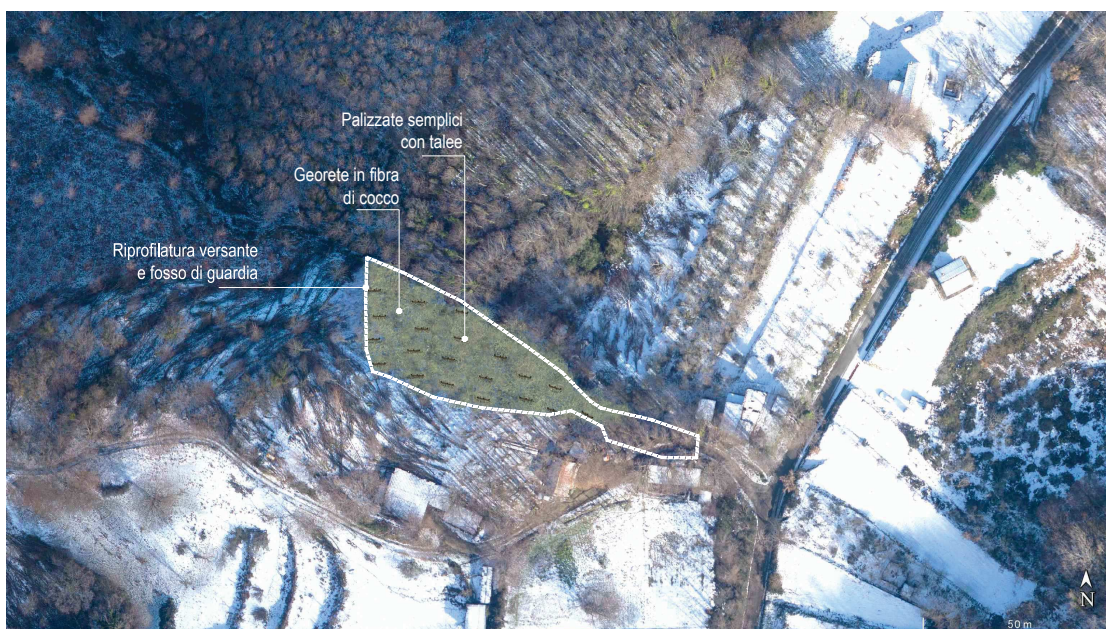
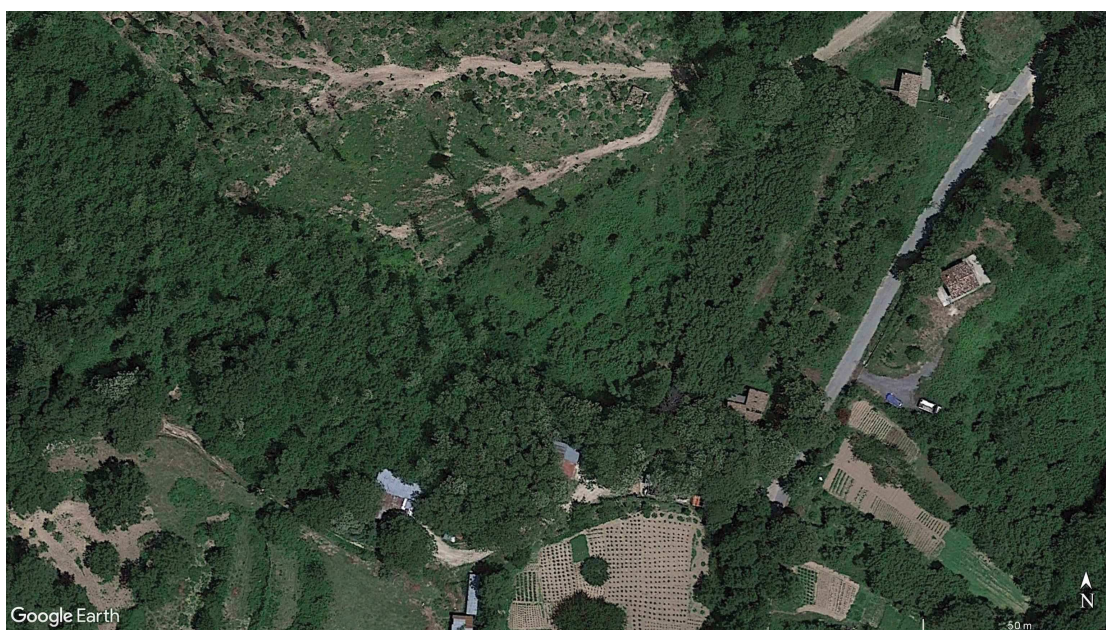
Foto N.5 \_ Ortofoto Fosso "Marchese" (ante operam)

Foto N.5 \_ Ortofoto Fosso "Marchese" (post operam)

Foto N.5 \_ Ortofoto Fosso "Marchese" (ante operam) \_ 30/06/2016

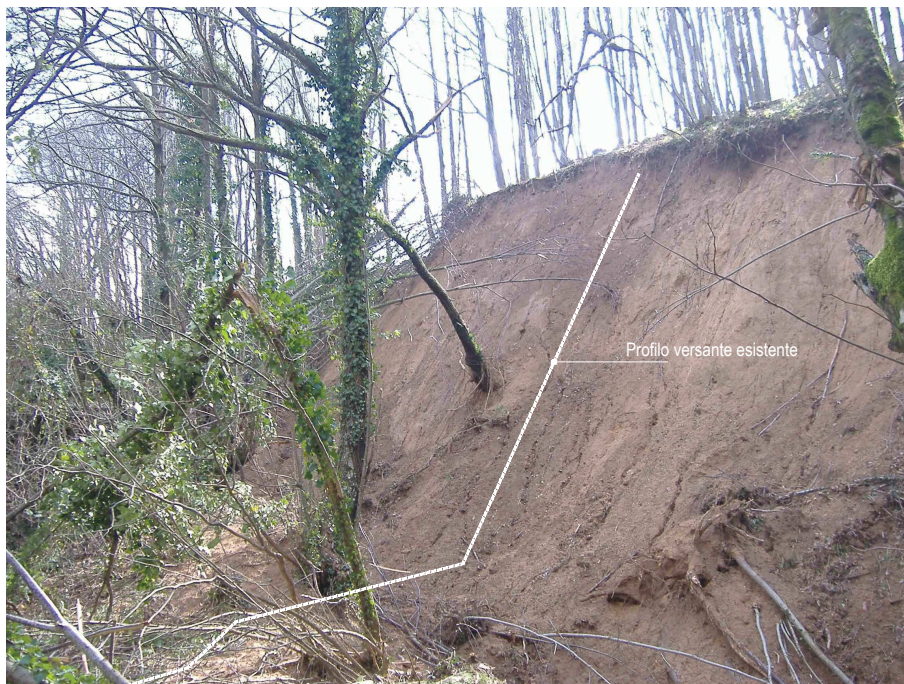
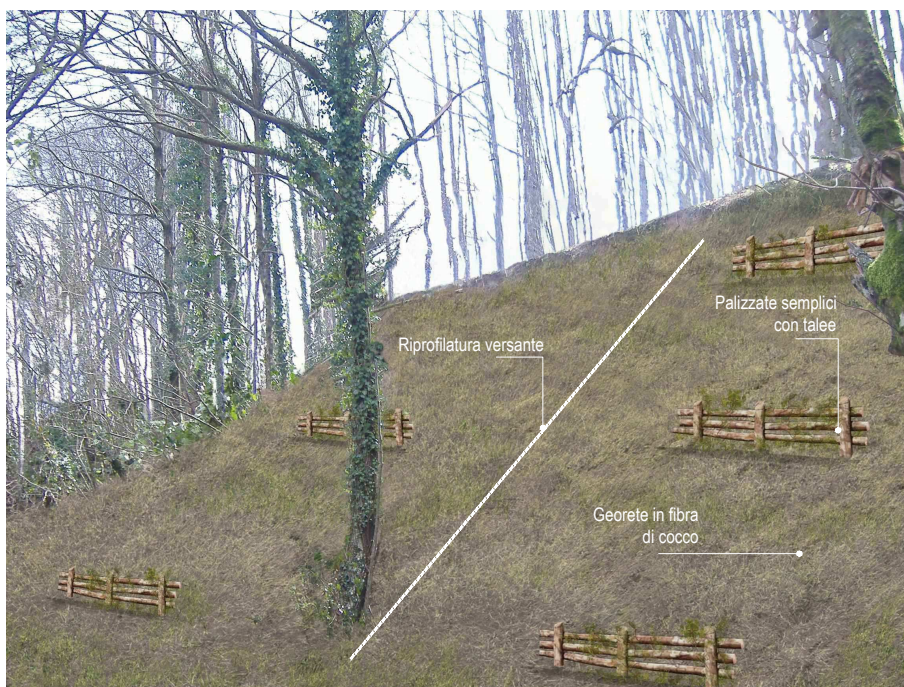
Foto N.6 \_ Vista Fosso "Marchese" (ante operam)

Foto N.6 \_ Vista Fosso "Marchese" (post operam)

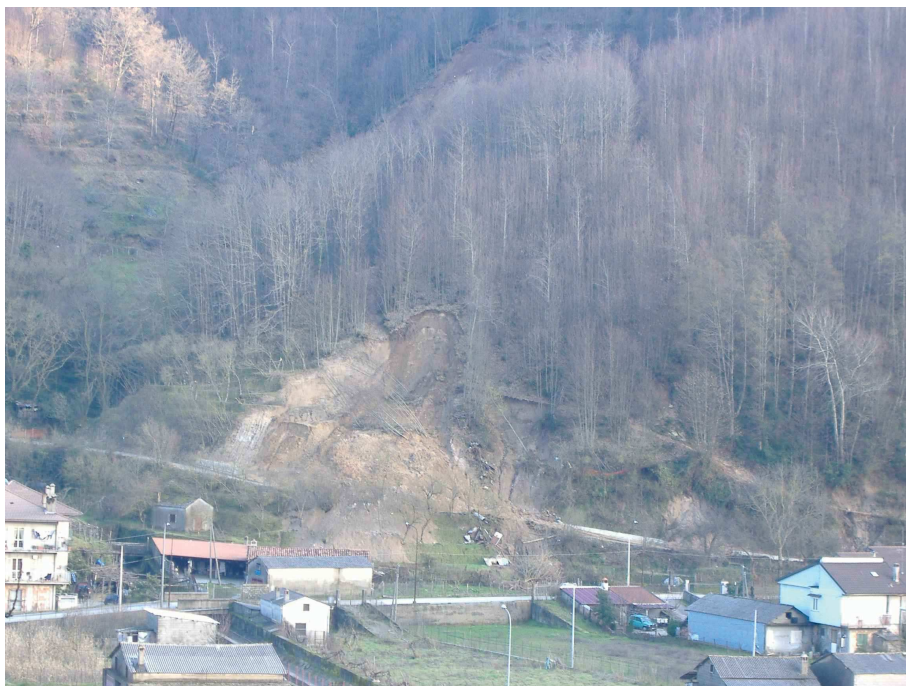
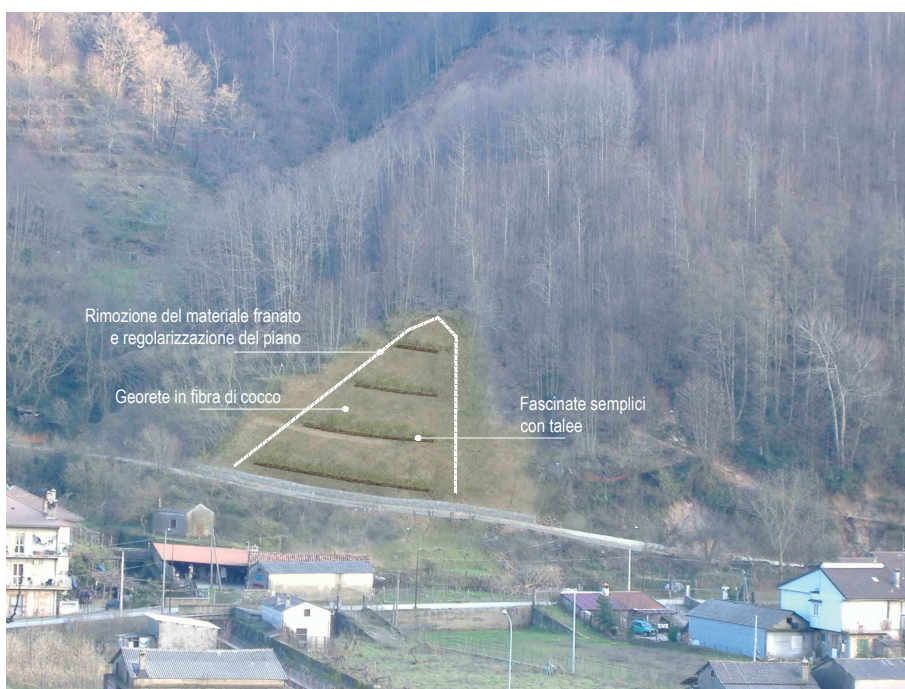
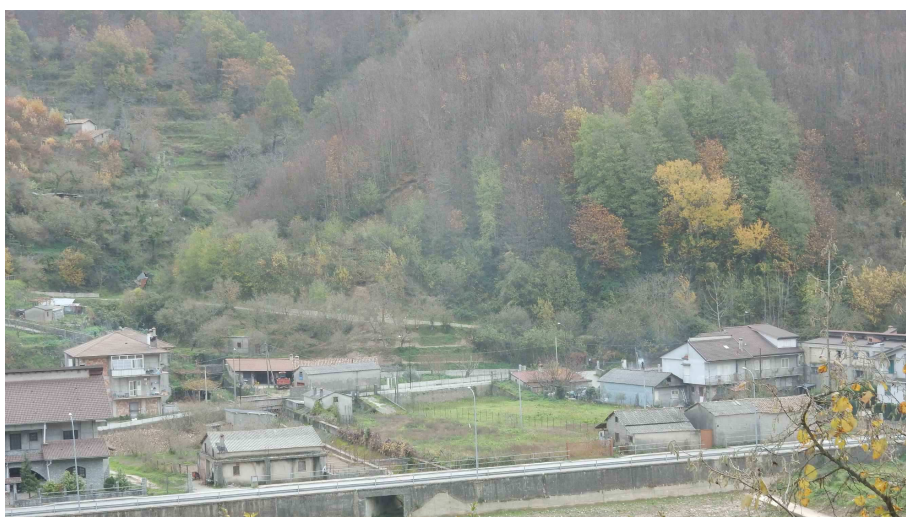
Foto N.7 \_ Vista sull'area Fosso "Giacco" (ante operam)

Foto N.7 \_ Vista sull'area Fosso "Giacco" (post operam)

Foto N.7 \_ Vista sull'area Fosso "Giacco" (ante operam) \_ 30/11/2017

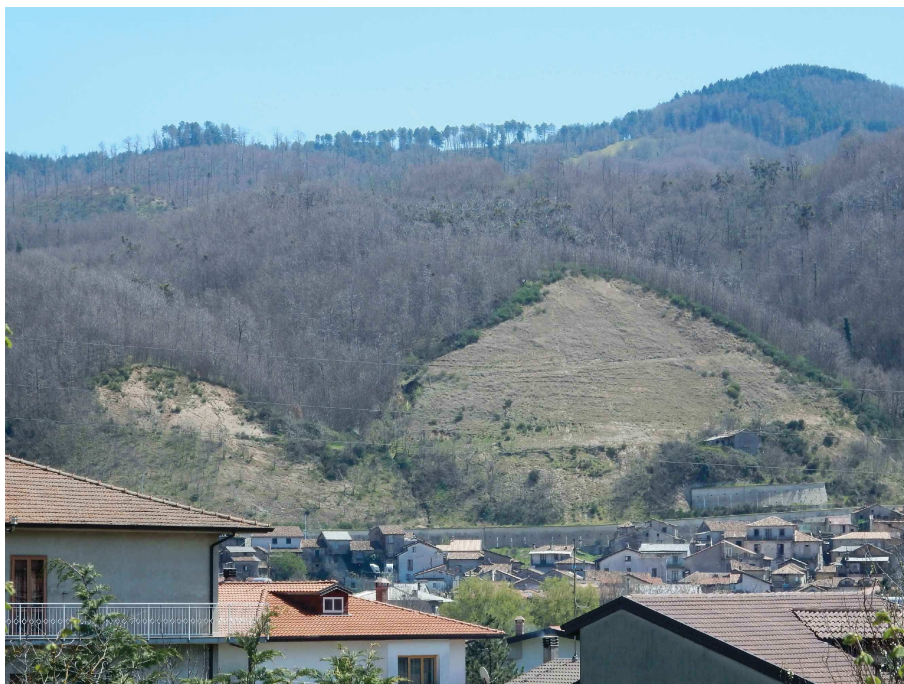
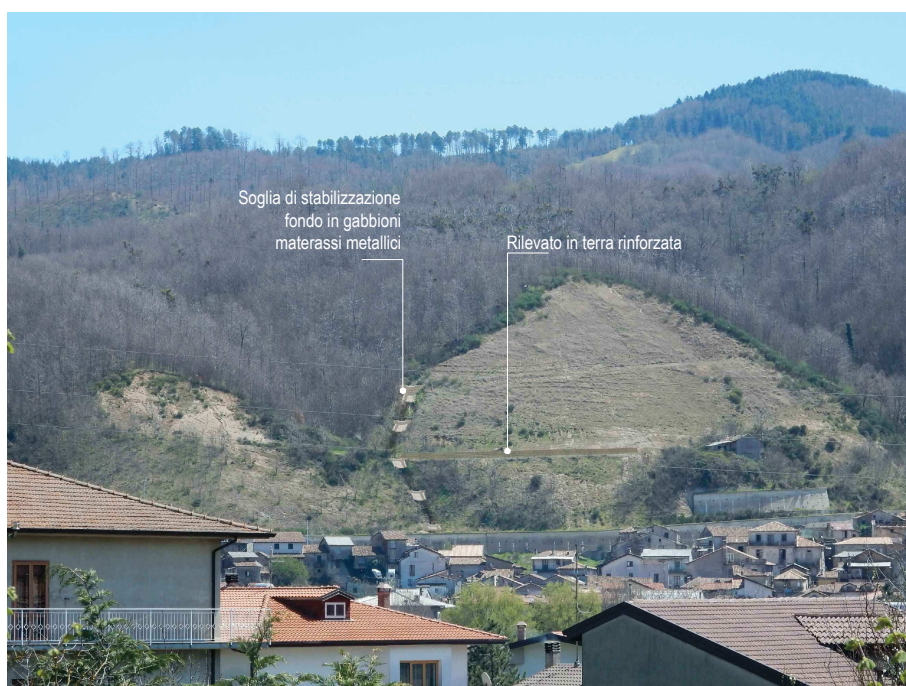
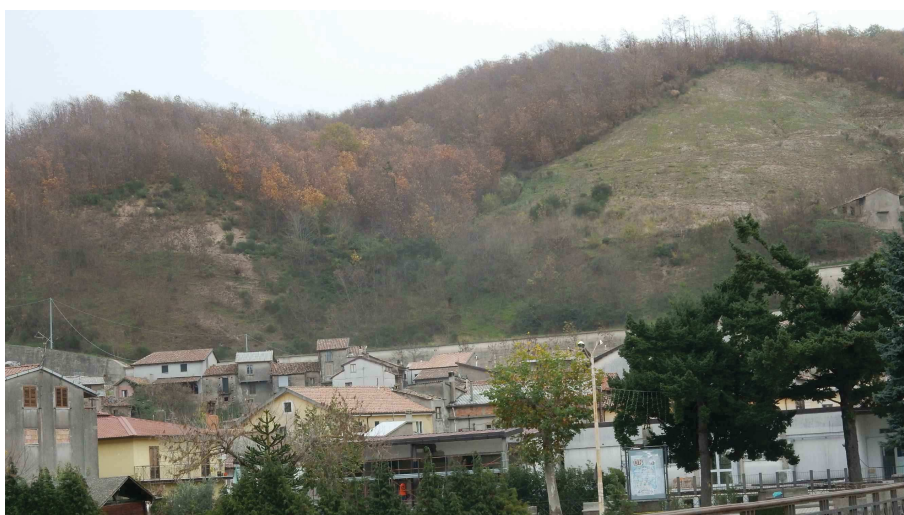
Foto N.8 \_ Vista area Fosso "Donnelerio" (ante operam)

Foto N.8 \_ Vista area Fosso "Donnelerio" (post operam)

Foto N.8 \_ Vista area Fosso "Donnelerio" (ante operam) \_ 30/11/2017

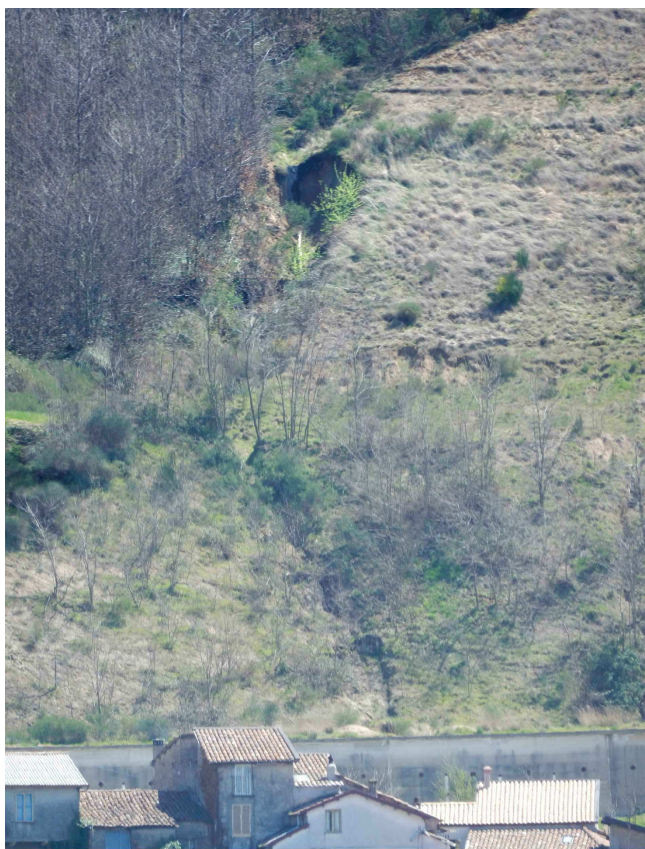
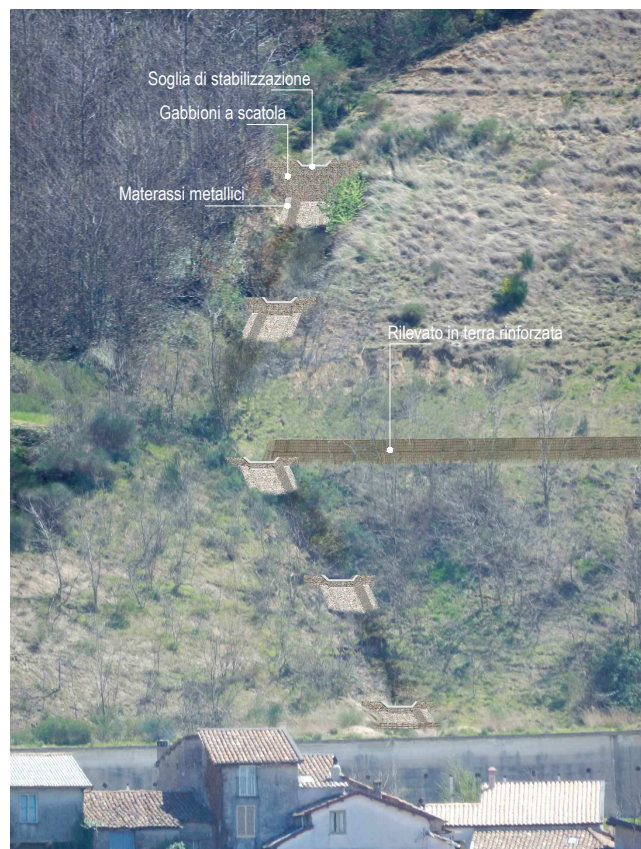
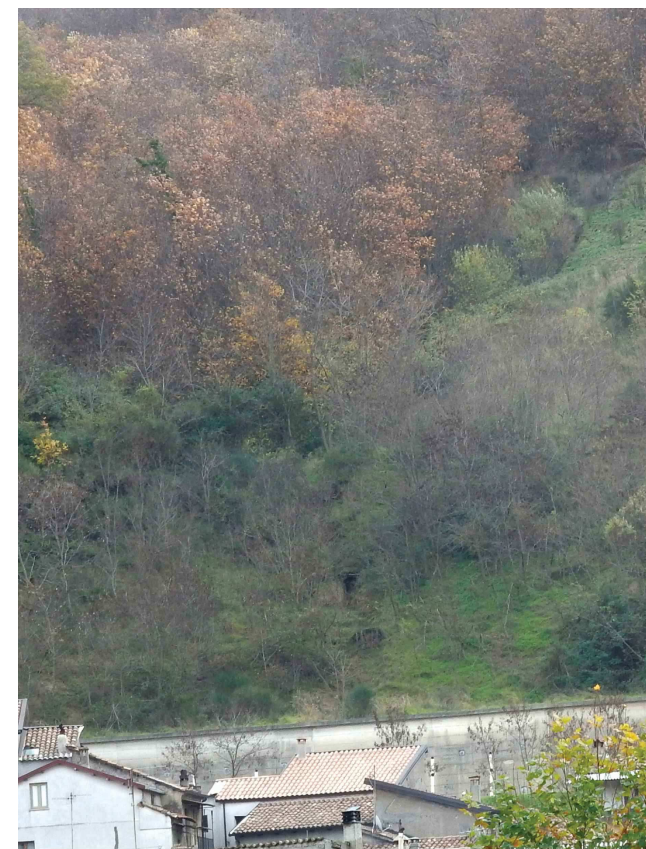
Foto N.9 \_ Vista Fosso "Donnelerio" (ante operam)

Foto N.9 \_ Vista Fosso "Donnelerio" (post operam)

Foto N.9 \_ Vista Fosso "Donnelerio" (ante operam) \_ 30/11/2017
