# COMUNE DI CARDINALE

## PROGETTO ESECUTIVO

| | <b>INTERVENTI DI SISTEMAZIONE DELLE PENDICI SOVRASTANTI IL CENTRO STORICO DEL COMUNE DI CARDINALE – CODICE CZ042A/10.</b> |

| <b>A1.1</b> | <b>RELAZIONE TECNICA</b> | |

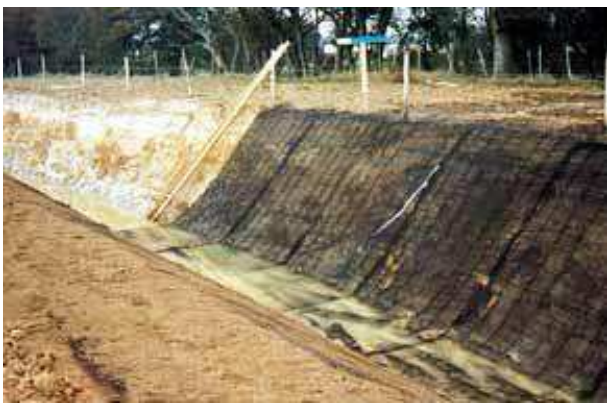
In queste condizioni, le forze concentrate provocate dalla velocità di flusso possono causare la formazione di buche, solchi longitudinali, trasversali e sotto-

escavazioni al piede, con conseguente scivolamento del terreno lungo le sponde che

potrebbe anche alterare profondamente le condizioni idrauliche dei canali stessi.

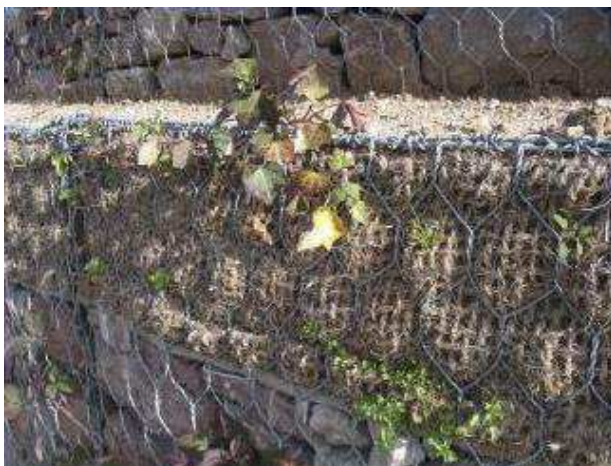
Per tale ragione, sarà prevista la pulizia e riprofilatura degli argini, che saranno stabilizzati e protetti attraverso un rinforzo corticale, conferito dalla collocazione sulle sponde di una geostuoia, che in questi casi garantisce un'efficace protezione poiché migliora la scabrezza del profilo (riducendo conseguentemente la velocità di flusso), aumenta la sedimentazione delle particelle solide in sospensione e previene il distacco del terreno.

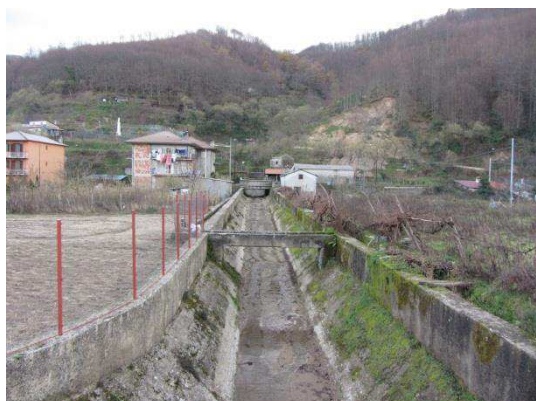
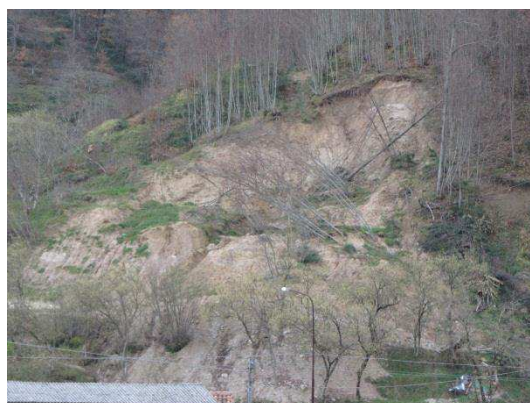
A valle del centro abitato, come si evince dalla foto allegata, si è riscontrato l'evidente movimento franoso di parte del versante. Al fine di prevenire ulteriori collassi del fronte di frana e mettere in sicurezza l'area, garantendo la fruibilità pubblica dell'asse viario, (non sarà prevista la realizzazione al piede della frana,

lungo il ciglio stradale, di un muretto in c.a di altezza di circa 2,00 m. in quanto già esistente, anche se coperto da terra, un muretto di altezza di ml. 1.00).

La scarpata in frana verrà successivamente rimodellata ed al fine di mitigare i fenomeni di dissesto superficiali, rinforzando il piede della frana con realizzazione di una gabbionata posta in corrispondenza del muretto esistente. Tali interventi mirano a garantire una maggiore stabilità ai fianchi e piede di frana.

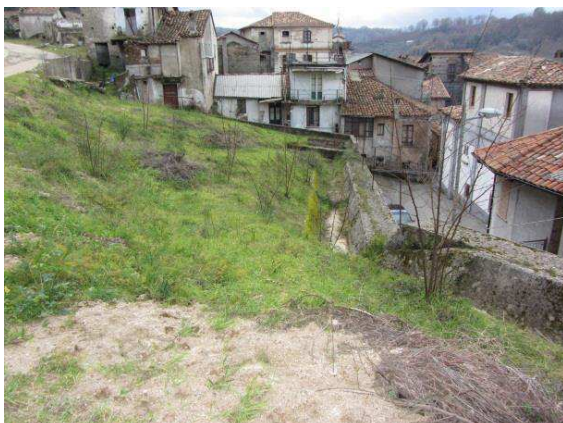
Ulteriore e non meno importante ai fini della mitigazione del rischio idrogeologico, risulta essere la corretta regimentazione delle acque meteoriche superficiali. A tal fine, si prevede l'adeguamento funzionale dei fossi di guardia presenti a ridosso del centro abitato, mediante pulizia e ove si ritenesse necessario, la

realizzazione di nuovi tratti corredati da pozzetti e sezioni di raccordo con l'esistente rete di regimentazione, per il successivo allontanamento delle acque meteoriche lungo i fossi di deflusso naturale esistente. Stante la necessità di conoscere approfonditamente le condizioni attuali dei siti di intervento al fine di individuare compiutamente l'entità delle opere sopra descritte, propedeuticamente alla fase di progettazione definitiva, si è effettuato un accurato rilievo finalizzato alla completa conoscenza delle condizioni geomorfologiche e topografiche dei siti in questione ed anche con indagine visiva con telecamere nelle condotte. Sulla base del suddetto rilievo, si è potuto stabilire quanto previsto nel presente progetto ottimizzando conseguentemente la tipologia ed il dimensionamento delle opere da realizzarsi.
